1. 2 河川の現状と課題

3. 河川の整備の実施に関する事項

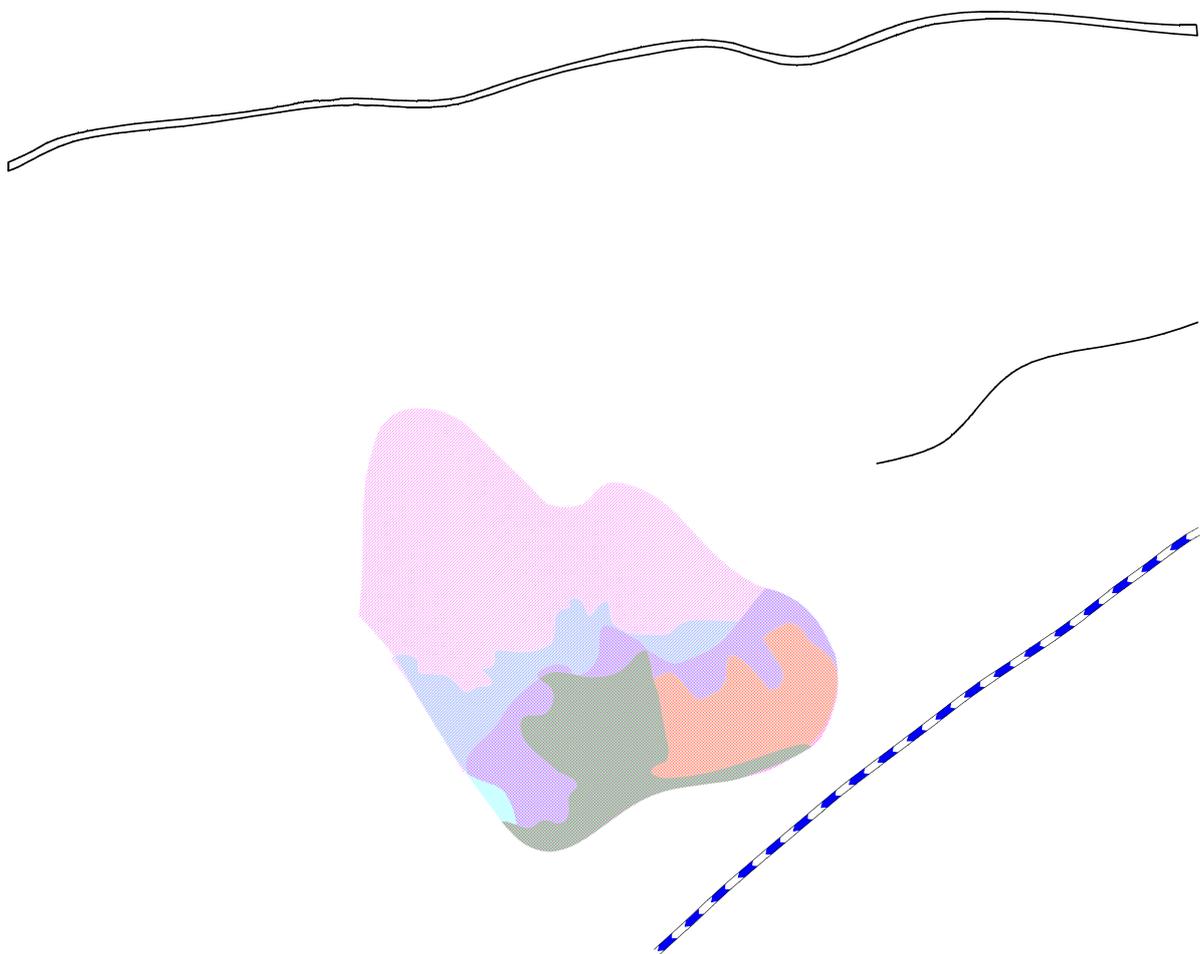
図 1 - 2 自然公園および鳥獣保護法設置区域図
(福岡県環境部資料より作成)

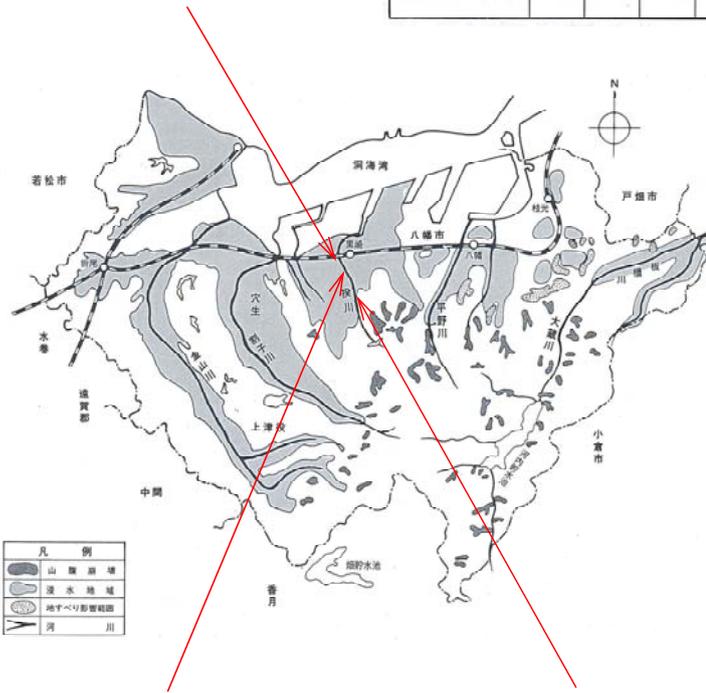
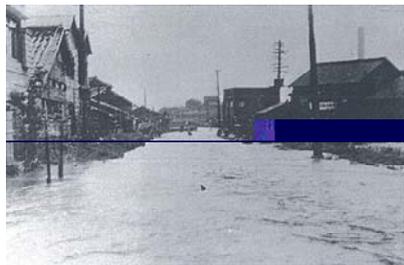
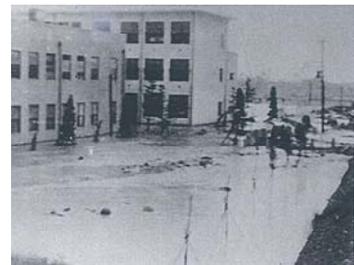
図 1 - 4 浸水地域および災害状況写真

【既往最大洪水（S. 28. 6. 28洪水）による災害状況】

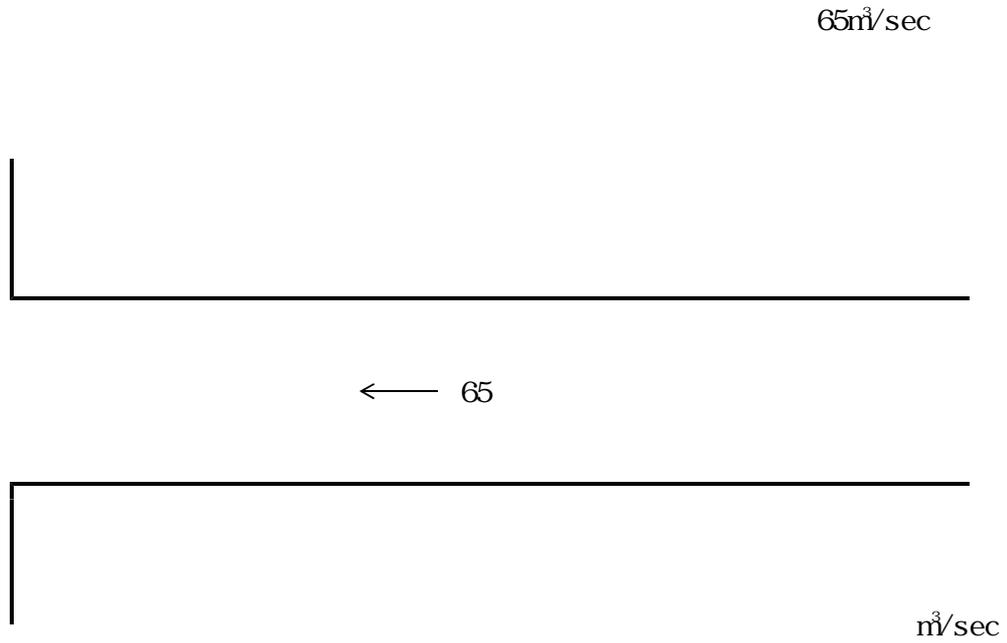
図 3 - 1 撥川計画流量配分図 (計画規模1/50)

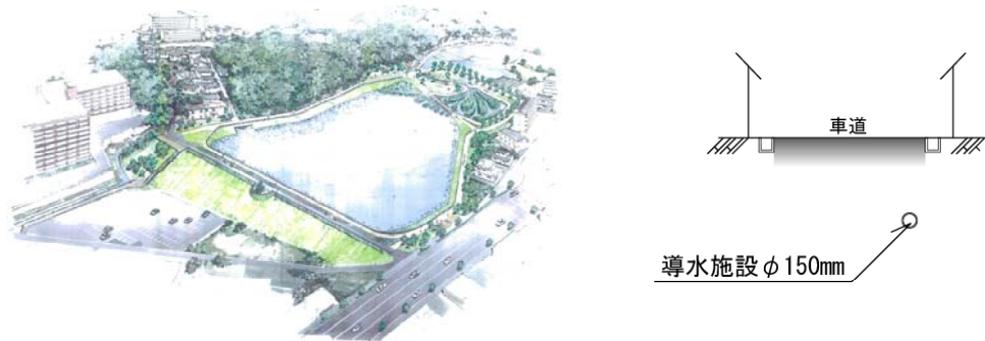
■上流域：京良城池（はじまりの水辺）

図3-2(1) 整備のイメージ図（京良城池、導水施設断面）

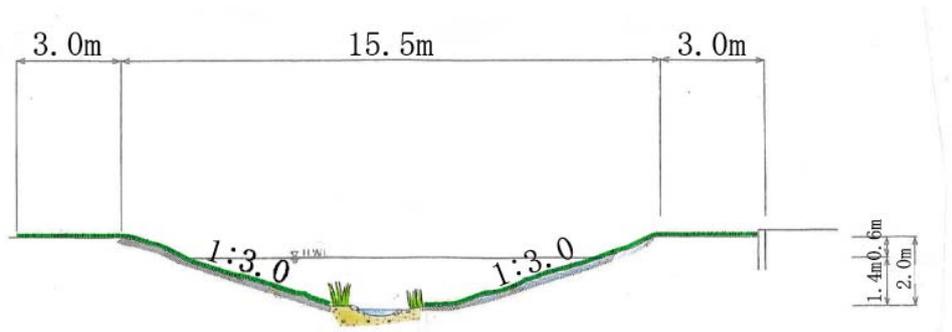
■中流域：鳴水橋～黒崎岸の浦1号線（出逢いの水辺）（延長約800m）

図3-2(2) 整備のイメージ図
