大牟田川水系河川整備計画

平成 27 年 1 月 30 日

福岡県

大牟田川河川整備計画（案）

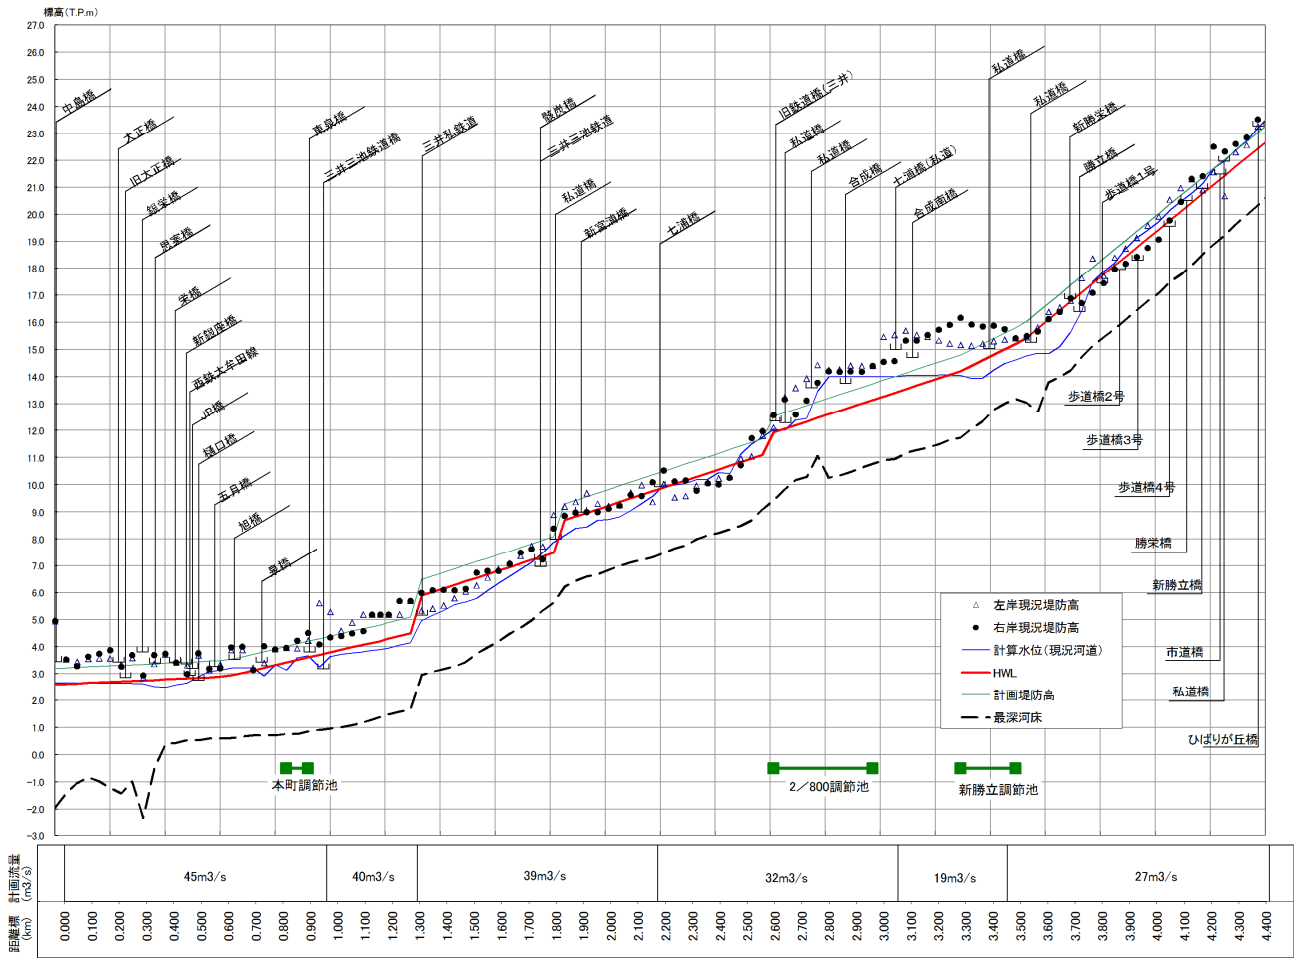
図 2.1 現況河道で整備計画流量時の水位が HWL を超過する区間 (H22 年度現況河道)

表 2.2 現況河道で整備計画流量時の水位が HWL を超過する区間

No.	区 間
A	0k520 ~ 0k920
B	1k772 ~ 1k812
C	2k212
D	2k492 ~ 3k212
E	3k772 ~ 4k412

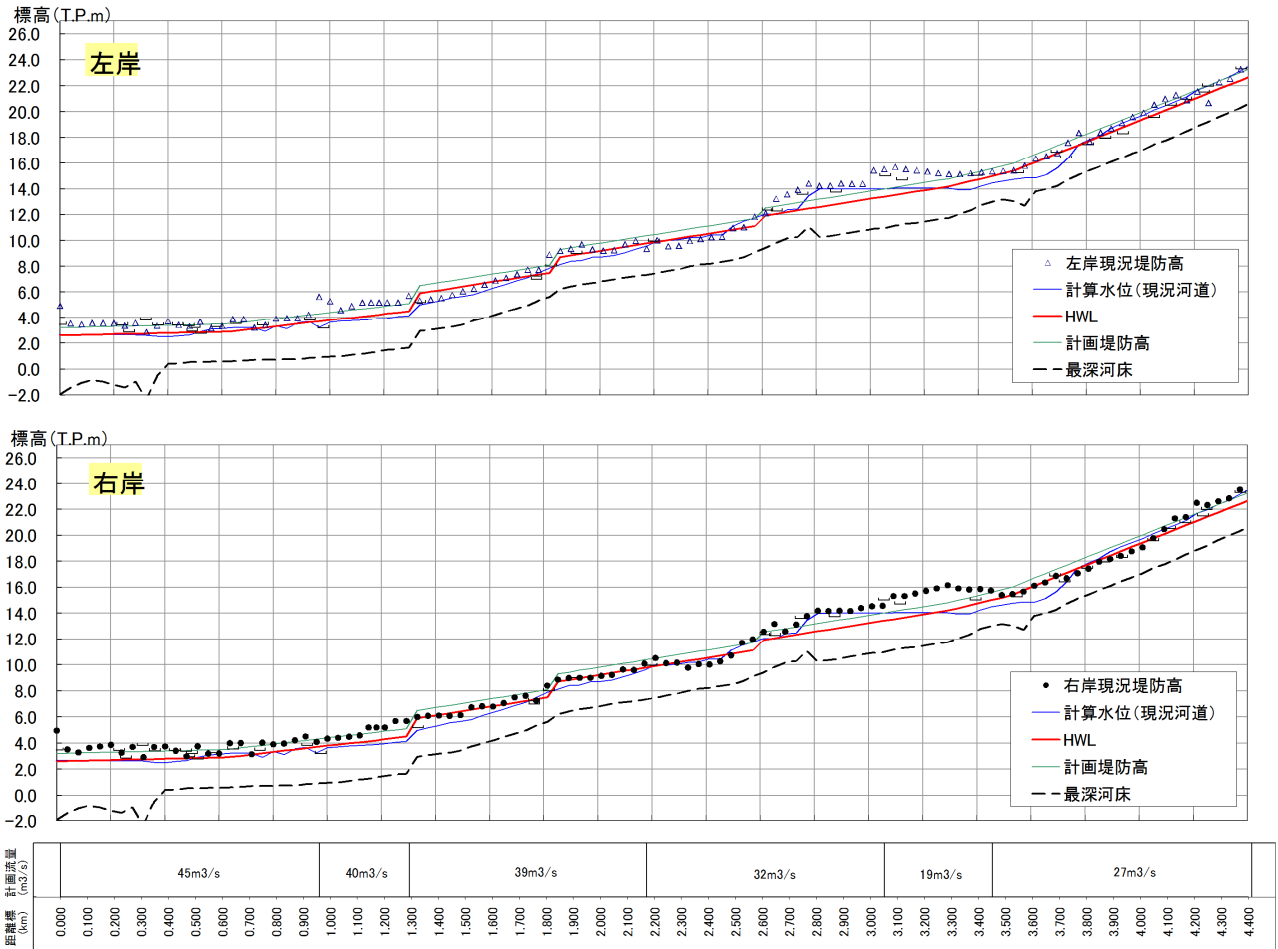
図 2.2 現況堤防高が計画高水位を下回る区間

表 2.3 現況堤防高が計画高水位を下回る区間

No.	左右岸	区 間
1	左岸	1k332 ~ 1k572
2	左岸	2k172 ~ 2k452
3	右岸	1k412 ~ 1k492
4	右岸	1k972 ~ 2k132
5	右岸	2k332 ~ 2k492
6	右岸	3k732 ~ 4k012
